Contributo para a recuperação de edifícios antigos

(Título antigo: Levantamento das principais patologias em edifícios antigos construídos em materiais naturais)

A. Murta, Universidade de Trás-os-Montes e Alto Douro, Vila Real, Portugal

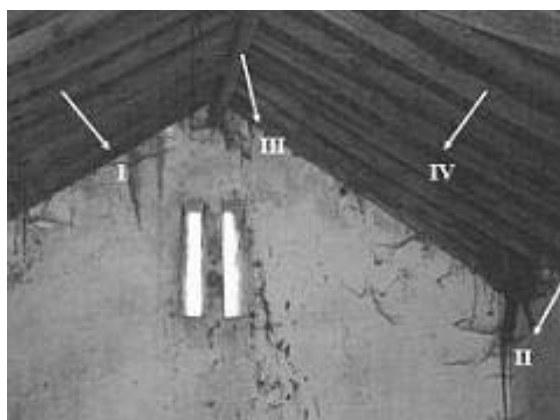
Fig. 5. Soluções da cobertura em vigas de madeira (imagem: A. Murta)

O outro tipo de solução em madeira do telhado só foi aplicada na arrecadação, Figura 5, que inclui vigas de madeira (Fig. 5, detalhe I) apoiadas directamente nas paredes de alvenaria (Fig. 5, detalhe II) e uma viga central de madeira para fecho (Fig. 5, detalhe III). Sobre as vigas de madeira assentam placas de madeira (Fig. 5, detalhe IV) para apoio das telhas cerâmicas.
